부산지방해양안전심판원
재 결

부산해심 제2024-028호

석유제품운반선 에이치와이 부산·어선 제319용천호 충돌사건

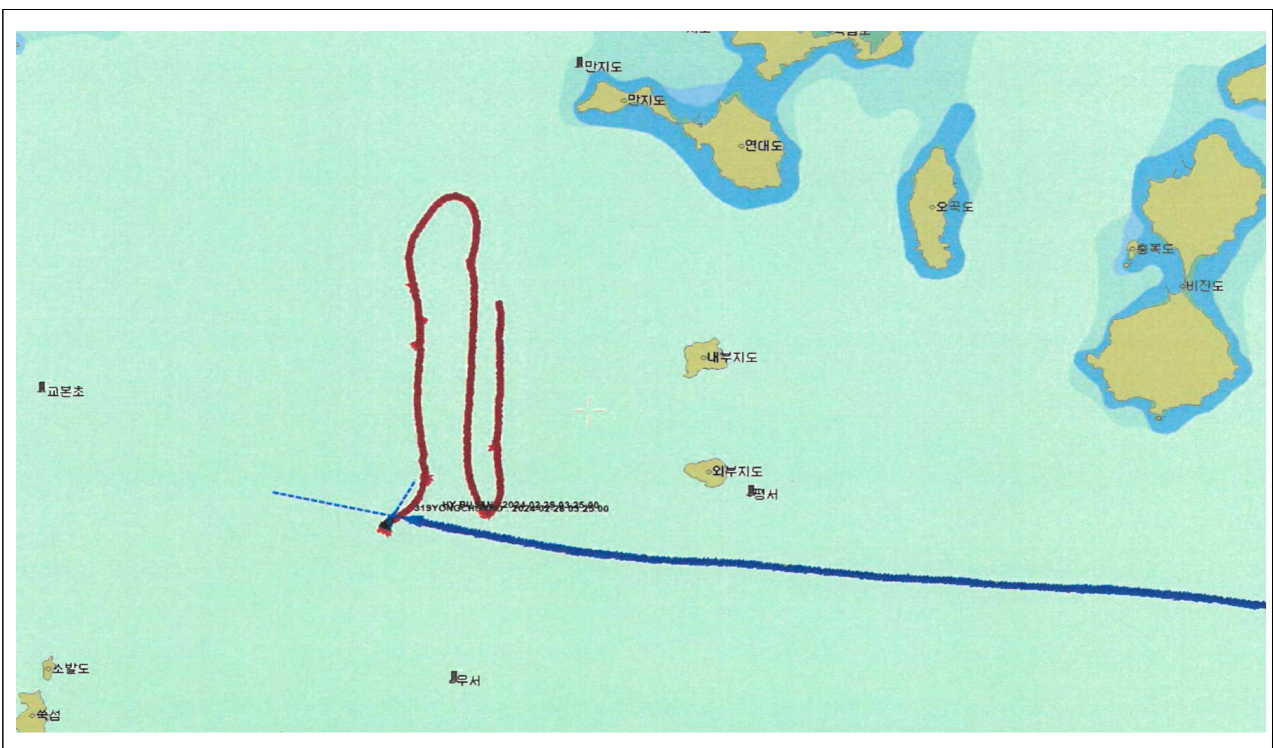
[그림3] 석유제품운반선 에이치와이 부산·어선 제319용천호 항적

2024. 2. 28. 03:20경 에이치와이 부산 이항사는 제319용천호가 본선의 항로를 횡단하여 남하하는 것을 확인하고 침로 약 280도 속력 약 9.7노트로 계속 항해하다 같은 날 03:25경 상대선박이 다시 북상하는 것을 확인하고 우현변침을 시작하였으나 피하지 못하고 2024. 2. 28. 03:26경 경상남도 통영시 옥지면 외부지도 서방 약 2해리 해상인 북위 34도 41분 25초·동경 128도 21분 14초에서 에이치와이 부산의 좌현 앞부분으로 제319용천호 선수 우현측을 충돌했다.

이 선박은 경남 통영시 외부지도 서쪽 해상에서 남서쪽으로 항해하며 통발을 양승하던 중 2024. 2. 28. 03:20경 에이치와이 부산의 항로를 횡단하여 약 2분간 더 남하한 후 잠시 정류하다 같은 날 03:24부터 다시 북북동쪽으로 변침하여 대지속력 약 4노트

제319용천호가 남하를 멈추고 다시 북상을 시작할 시점(2024. 2. 28. 03:24경)에 상대선박 에이치와이 부산은 제319용천호의 우현 약 0.3해리 거리에서 침로 약 280도를 유지하며 약 9.7노트의 속력으로 다가오고 있었고, 이때 제319용천호는 양승을 멈춘 상태로 북북동쪽으로 약 4노트의 속력으로 항해중이었다.

에이치와이 부산은 제319용천호가 충돌 약 6분전에 에이치와이 부산의 항로를 횡단하여 남하한 다음 다시 북상하는 것을 충돌 약 1분 전에야 확인하고 급히 변침하였으나 충돌을 피하지 못하였다.

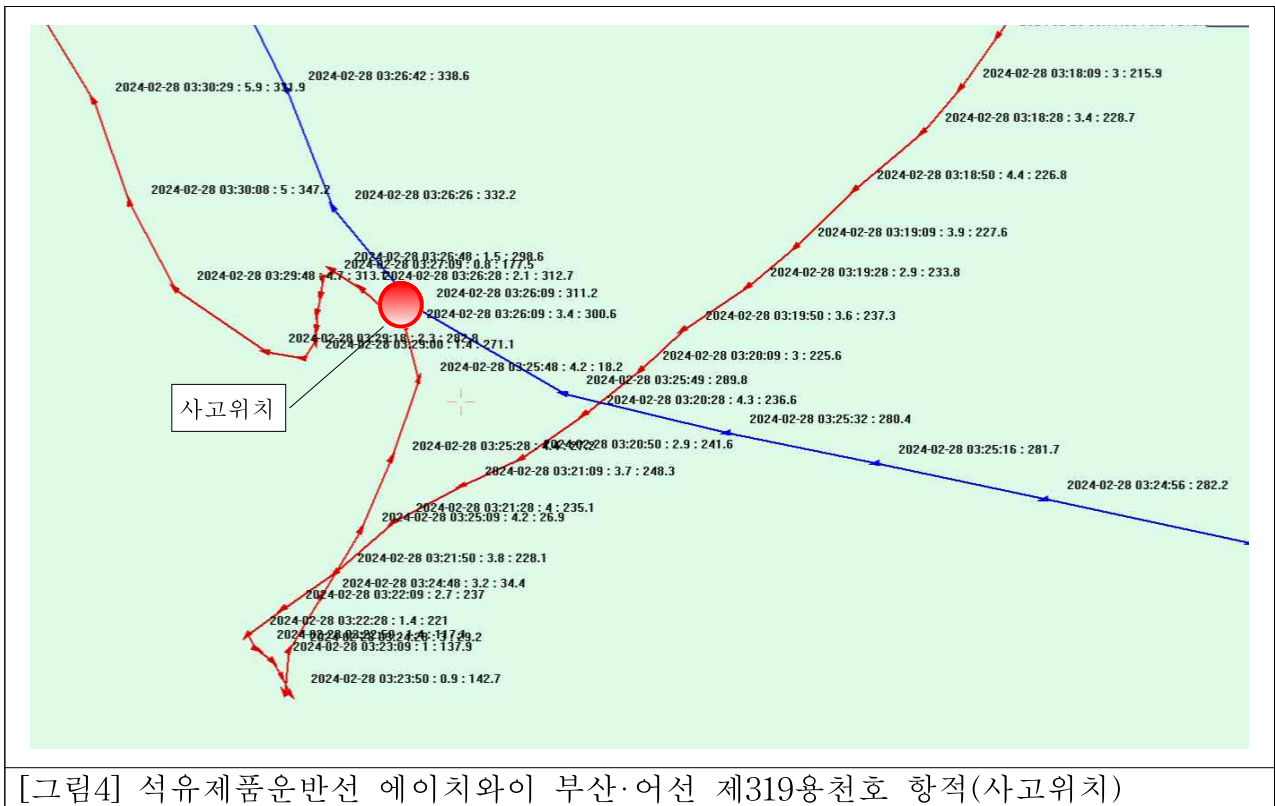
선장이 기관실에 내려간 사이 두 선박이 충돌하였고, 이 사고로 두 선박 모두 인명 피해는 없었으나 에이치와이 부산은 전부 난간이 굴곡되고, 제319용천호는 구상선수가 약 10cm 찢어지고 선수 상부 우현측이 손상되었다.

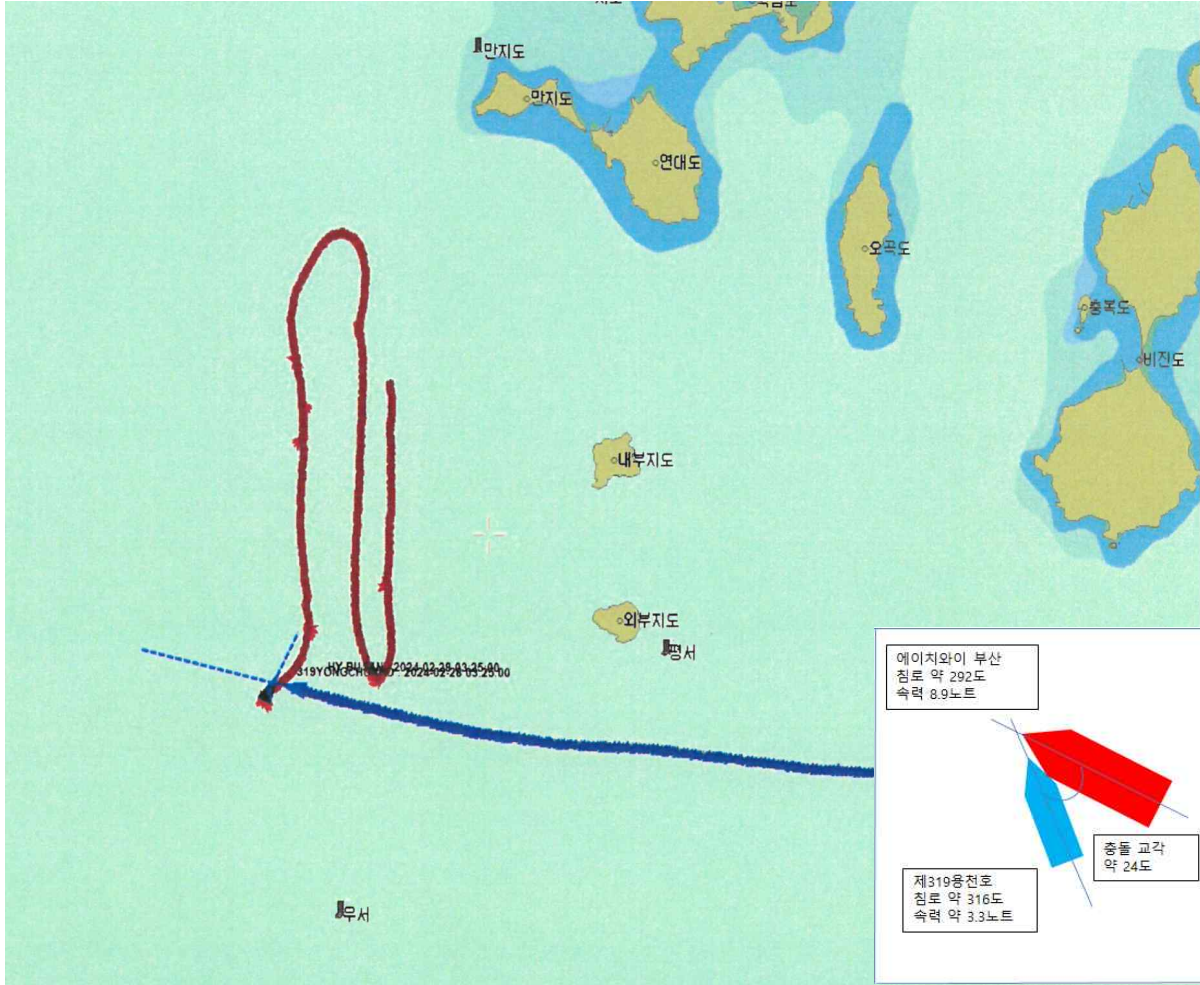
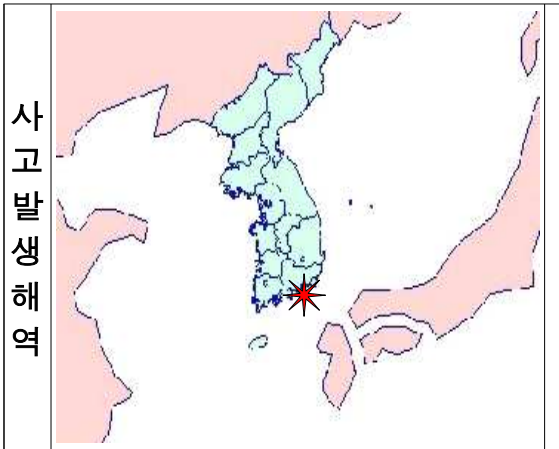
충돌 상황도
석유제품운반선 에이치와이 부산·어선 제319용천호 충돌사건 (부산해심 제2024-028호)

이 충돌사건은 시계가 양호한 야간에 상대선박과 횡단상태로 항해중이던 피항선 제319용천호의 선장이 선교를 비우고 기관실로 내려가 두 선박이 충돌상태에 이르기까지 피항동작을 취하지 못하여 발생한 것이나, 유지선인 에이치와이 부산의 이항사가 본선의 항로를 가로질러 남하했던 상대선박이 급선회하여 북상하는 것을 미리 확인하지 못해 적기에 피항협력동작을 취하지 못한 것도 일인이 된다.
