부산지방해양안전심판원  
재 결

부산해심 제2026-001호

예인선 태양25호 선원부상사건

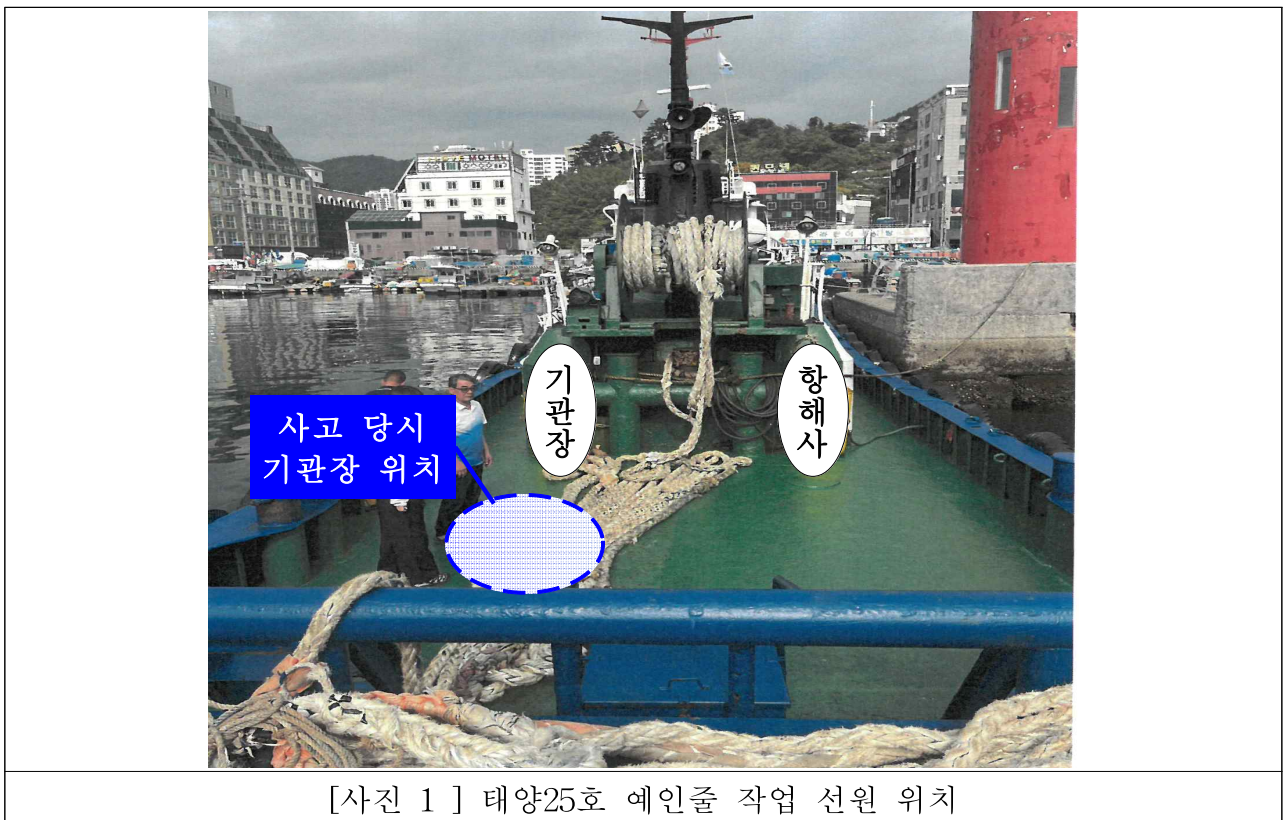
이때 선장은 조타실에서 태양25호를 조종하였고, 기관장과 항해사는 예인줄 작업(예인줄을 부선에서 벗겨 태양25호의 윈치에 감는 작업)을 위해 선미갑판에 배치되어 있었다. 예인줄 작업 시 통상적인 기관장과 항해사의 위치는 [사진1]과 같이 선미 예인줄 윈치 아래 좌, 우측이며, 기관장은 리모컨으로 윈치를 조작하고 항해사는 대기하다 마지막으로 예인줄을 정리하는 역할을 한다.

2024. 10. 25. 11:30경 북위 34도 59분 16초 · 동경 128도 28분 14초 위치인 경상남도 고성군 동해면 SK오션플랜트 앞 해상에서 태양25호가 전진하자 늘어져있던 예인줄이 다시 팽팽해지며 선미 갑판([사진1]의 파란원 부분)에 서있던 기관장을 타격하였고, 기관장이 넘어지며 머리를 선체에 부딪치며 의식을 잃어버리는 사고가 발생하였다.

이 사건은 부선에 연결된 예인줄을 풀기 위해 예선을 후진시켜 예인줄을 늘어트린 상황에서 부선의 선두가 예인줄을 풀지 못하자 예인선의 선장이 예인선과 부선의 위치를 다시 정렬시켜 예인줄 작업을 하기 위해 전진 기관을 쓰는 순간 늘어져 있던 예인줄에 갑자기 장력이 생기며 선미 갑판에 있던 기관장을 쳐서 발생한 것이다.

가. 선장은 예인줄 작업 중 선박을 조종하여 예인줄의 장력에 변화가 생기는 경우 미리 갑판에서 작업 중인 선원들에게 대피를 지시하고, 선원들이 안전한 지역으로 대피하였는지를 확인한 후 선박을 조종하여야 한다.
